## دراسة الوضع الراهن لمبنى مسجد وسبالة موزي بمحافظة الدرعية، المملكة العربية السعودية

عبدالناصر بن عبدالرحمن الزهراني

**ملخص البحث.** يلقي هذا البحث الضوء على الحالة الراهنة لمبنى مسجد وسبالة موزي بحي الطريف بمحافظة الدرعية، حيث يقوم بالتسجيل والتوثيق المعماري للمبنى، من خلال تحديث أعمال التسجيل الهندسي والرفع المعماري السابقة (الذي قام به المكتب السعودي للاستشارات الهندسية ونشرت نتائجه وكالة الآثار في ١٤٠٩هـ)، وتوقيع الحالة الراهنة وآخر المستجدات من مظاهر التلف، مع دراسة مظاهر التلف الإنشائي لعناصر المبنى من جدران وأعمدة وأسقف، ومواد البناء المختلفة المكونة له من خلال الملاحظة الميدانية، ثم تحليل مسببات مظاهر التلف والتدهور المختلفة للوقوف على عوامل وقوى التلف المؤثرة على مسجد وسبالة موزي، ووضع التوصيات الخاصة بالعلاج والترميم والصيانة للمبنى.

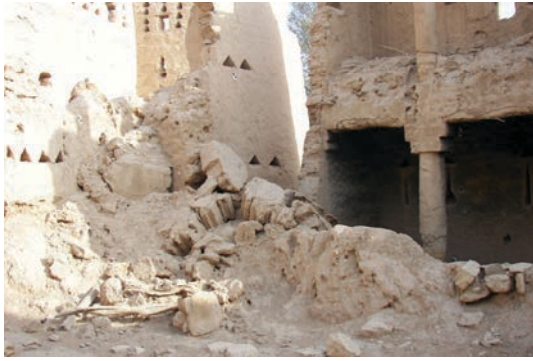
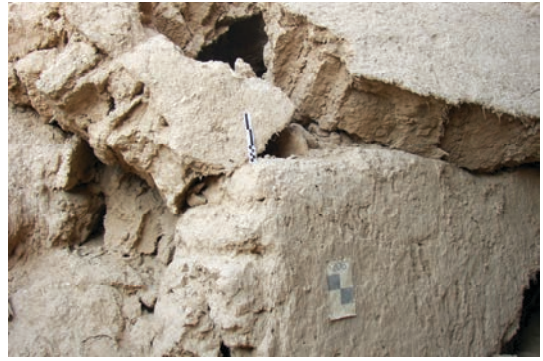
وبدراسة الطوب اللبن المستخدم بموقع سبالة موضي اتضح أنه يتكون من الخليط التالي: طين + رمل + جير + قش مقصوص. وقد لوحظ الضعف السطحي لمعظم قوالب الطوب اللبن بالموقع حيث يسهل تفتتها بمجرد اللمس (انظر الصورتان رقم ١ و ٢).

الصورة رقم (١) و (٢). طبيعة الطوب اللبن المستخدم في بناء مسجد وسبالة موزي.

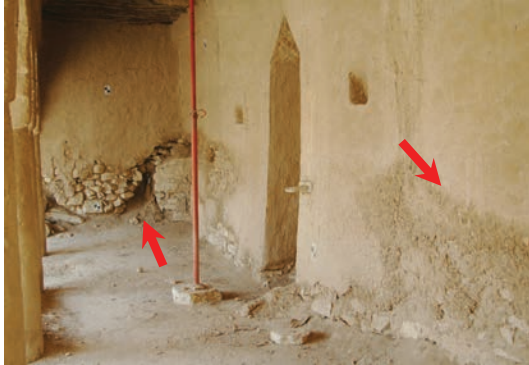
الصورة رقم (١١). جدار القبلة والمحراب المجوف ويظهر تلف الجزء السفلي من الجدران وتفكك بعض لبناتها.

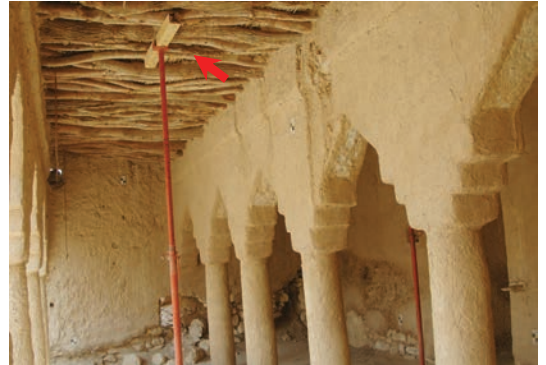
الصورة رقم (١٠). مصابيح المسجد من الداخل ويظهر الحالة المتدهورة لطمايم السقف من جذوع الأثل وتلف الجدران.

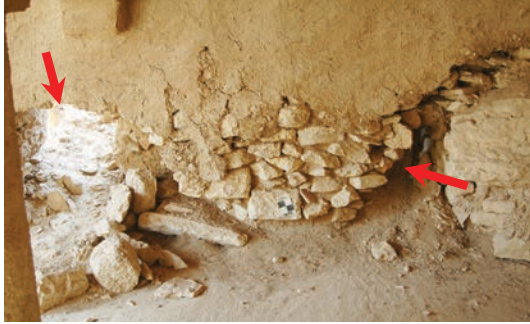
الصورة رقم (١٣). صورة مقربة للجزء السفلي من الجدار الجنوبي من المسجد توضح تآكل طبقة الملاط وتفكك مداميك الأحجار السفلية بالجدار مع تكون فتحات نافذة بأسفل الجدار.

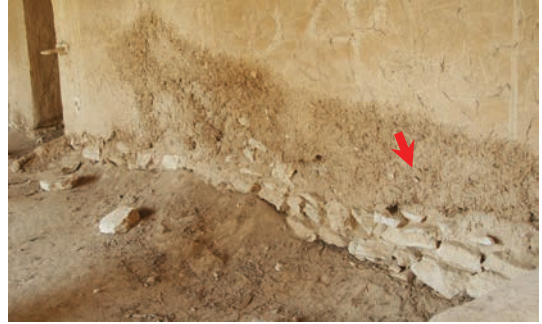
الصورة رقم (١٢). صورة مقربة للجزء من جدار القبلة توضح تآكل طبقة الملاط وتفكك مداميك الأحجار السفلية بالجدار.

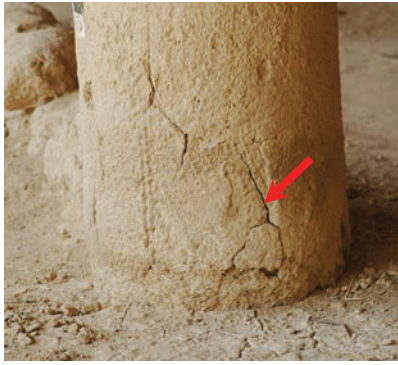
الصورة رقم (١٥). الجزء السفلي من عمود آخر يوضح شروخاً وتفككاً في ملاط الطين بسطح العمود.

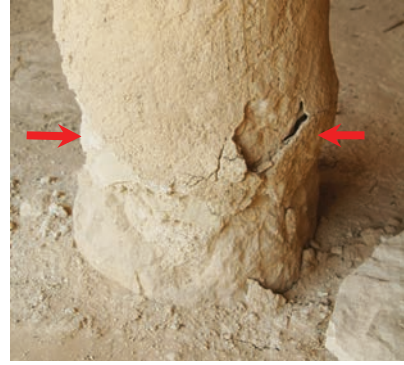
الصورة رقم (١٤). صورة مقربة للجزء السفلي من أحد أعمدة المسجد توضح تآكل الملاط الطيني بخرز العمود السفلي.

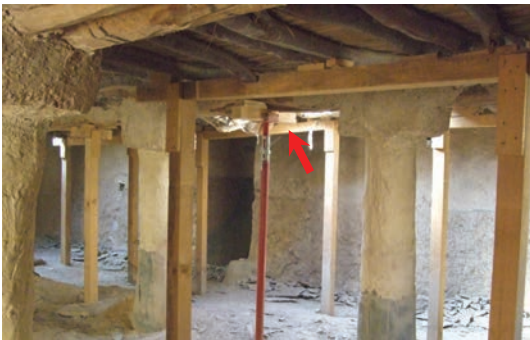
الصورة رقم (١٧). جدار القبلة بالخلوة وتلف السقف ودعمه بالقوائم الخشبية.

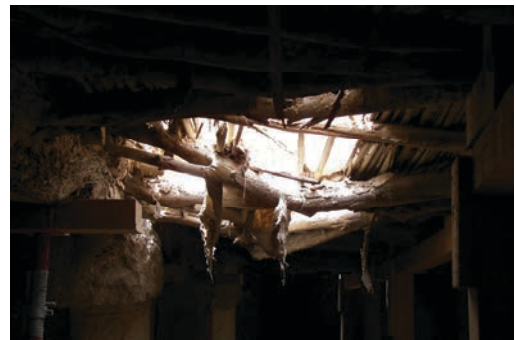
الصورة رقم (١٦). انهيار جزئي بسقف خلوة المسجد ودعم باقي السقف.

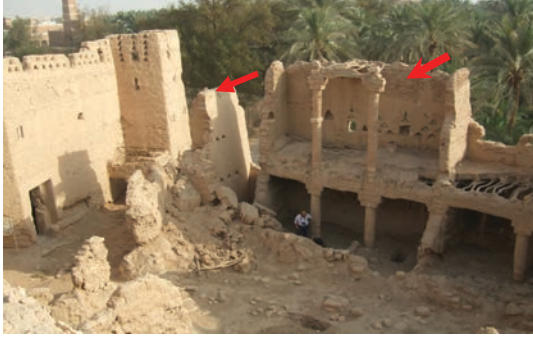
الصورة رقم (٢٠). تهدم جدران الطابق الأول بالجانب الشرقي والشمالي من السبالة وتساقط سقف الطابق الأول مع ميل خطير في بقية الجدار الشمالي للسبالة.

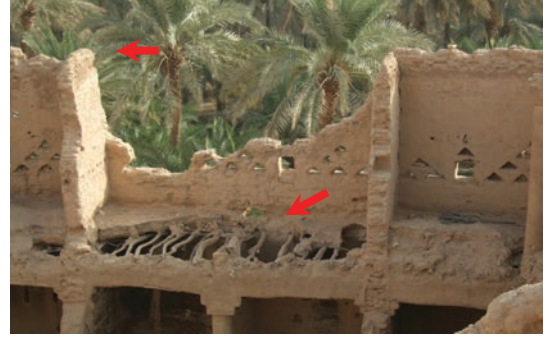
الصورة رقم (١٩). تهدم جدران الطابق الأول بالجانب الشرقي من السبالة وتساقط معظم الكسوة الطينية للسقف مع ميل الجدار الأيسر.

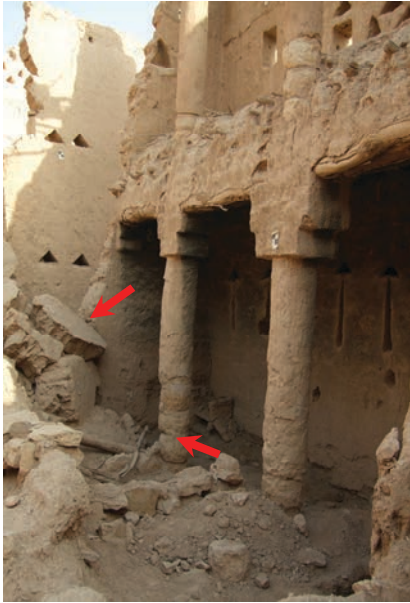
الصورة رقم (٢٢). تهدم الجدار الخارجي ناحية الشمال للسبالة وتآكل السطح الخارجي لخز العمد السفلي.

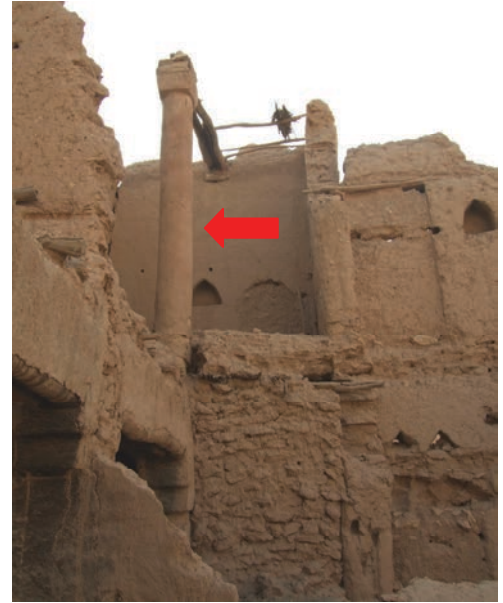
الصورة رقم (٢١). الركن الجنوبي الشرقي من السبالة، سقوط السقف جعل العمود حر من أعلى مما يجعله غير آمن إنشائياً وقابل لانهار لضعف تثبيته من أسفل.

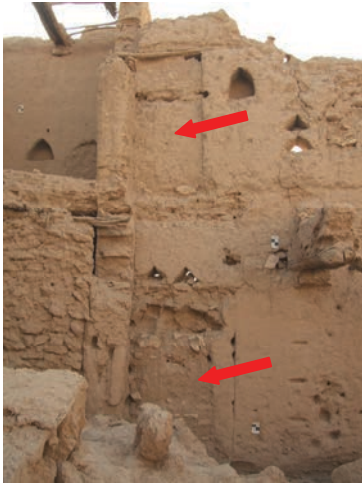
الصورة رقم (٢٤). سد بابين في الجانب الجنوبي من السبالة، للجدار المشترك بينها وبين المسجد، عند مستوى الخلوة، ومستوى المسجد (أعلى سقف الخلوة).

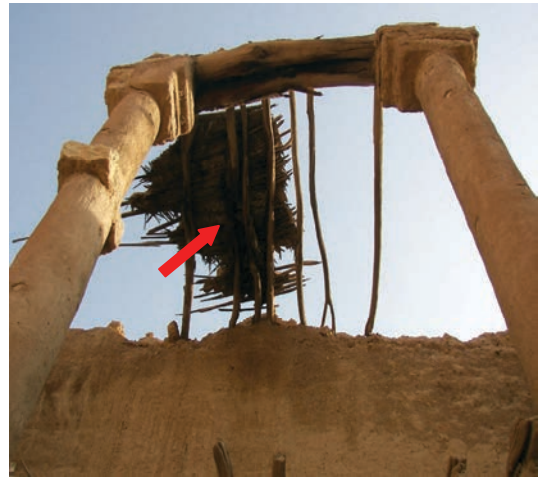
الصورة رقم (٢٣). انهيار معظم السقف الخشبي فوق المنطقة الشرقية من السبالة مما يجعل الأعمدة حرة من أعلى (منطقة أخرى بخلاف ما بالصورة رقم ٢٣).

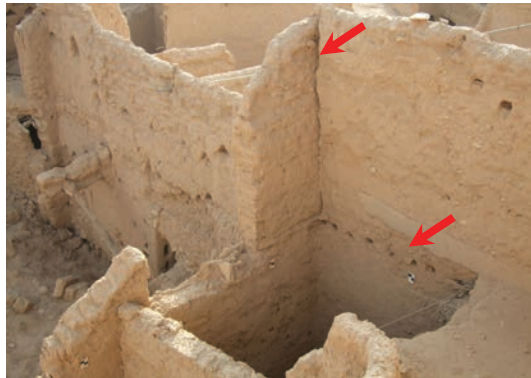
الصورة رقم (٢٦). السقف الخشبي للغرف بالمنطقة الغربية من السبالة، وتشرخ وانفصال بالجدران اللبن.

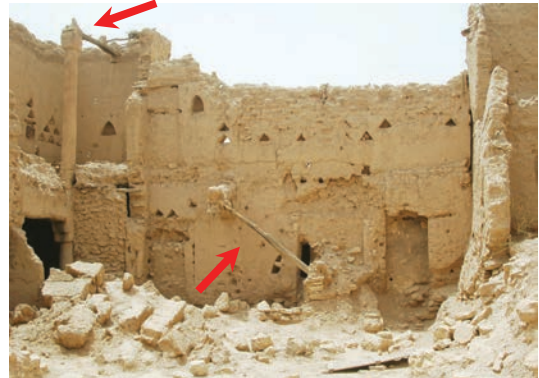
الصورة رقم (٢٥). انهيار معظم أجزاء منطقة الإيوان الجنوبي بالسبالة وميل بعض الجدران، وأعمدة الطابق الأول حرة من أعلى لسقوط السقف. وانهيار السلم المؤدي للطابق الأول.

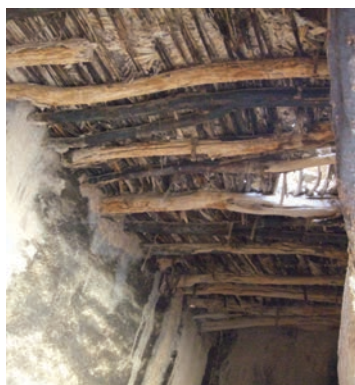
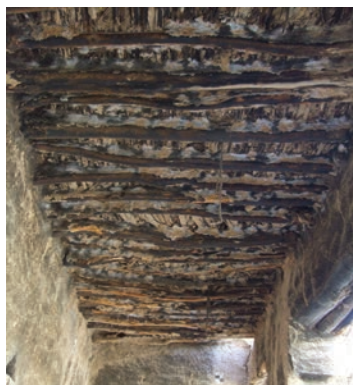
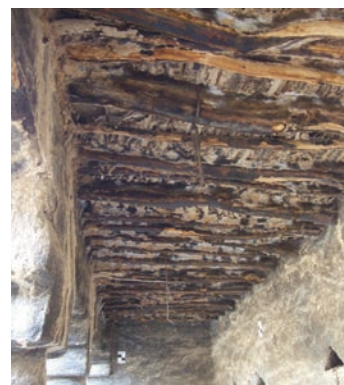
- إصابة العوارض الخشبية في الطابق الأرضي بآثار حريق (إتلاف بشري متعمد)، مما أدى إلى تلفها وتدهورها، علاوة على ما بها من إصابات عضوية متمثلة في الحشرات والكائنات الحية الدقيقة (بكتريا وفطريات).
- أما الجهة الجنوبية الغربية، ففيها عدد من الغرف، لا زالت قائمة، ولكنها تعاني من كثير من التداعيات الإنشائية التي تتمثل في الآتي:
- شروخ وانفصال بين الحوائط المتقابلة.
- ضعف عناصر الأسقف وتهالكها (العوارض الخشبية والكسوة الطينية).
- تهدم في بعض الجدران جزئياً وبعض المناطق بالأسقف.
- خلو بعض الغرف في الطابق العلوي من الأسقف نتيجة تساقطها وانهارها.
- وتوضح الصور التالية (من ١٨ إلى ٢٩) الحالة الفعلية لمباني السبالة.

الصورة رقم (٢٧-أ، ب، ج). تلف السقف الخشبي بسقف الدور الأرضي الإيوان الشرقي للسبالة، وتهالك جميع عناصر السقف، وتهدم بعض الأجزاء مع وجود آثار حريق (إتلاف بشري متعمد).

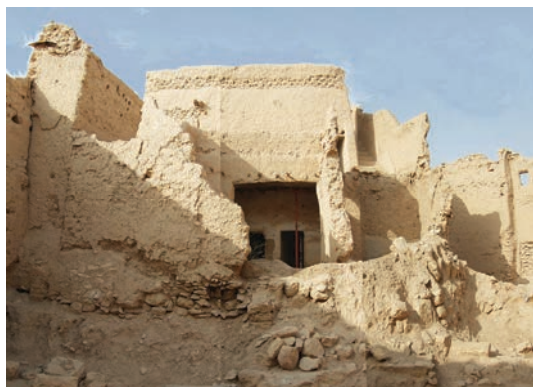
الصورة رقم (٢٩). الغرفة الوحيدة المتبقية في الطابق من الجانب الغربي في السبالة وتهدم الجدران التي أمامها.

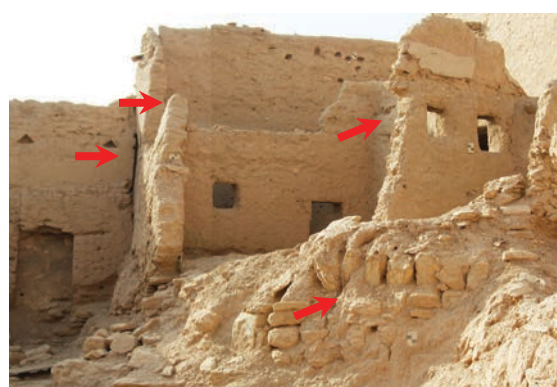
الصورة رقم (٢٨). انهيار معظم أجزاء الطابق الأول وسقف الطابق الأرضي بالركن الجنوبي الغربي في السبالة.

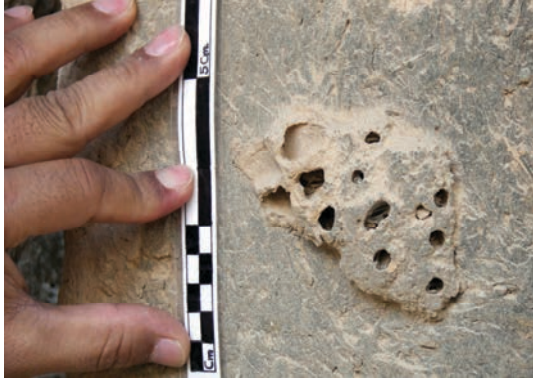
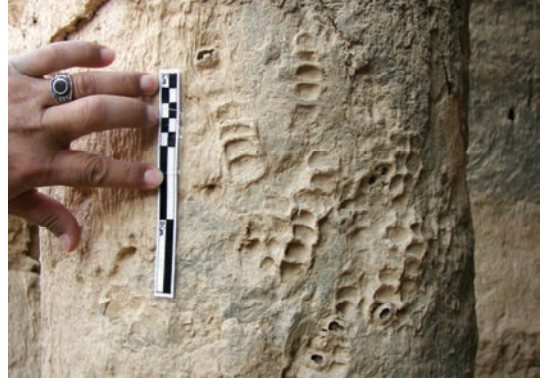
الصورة رقم (٣٢-أ، ب). أعشاش النحل البري بسبالة موزي.

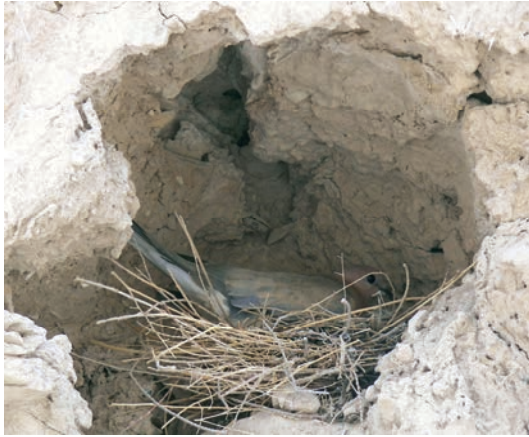
الصورة رقم (٣٤). أعشاش يمام النخيل بسبالة موزي.

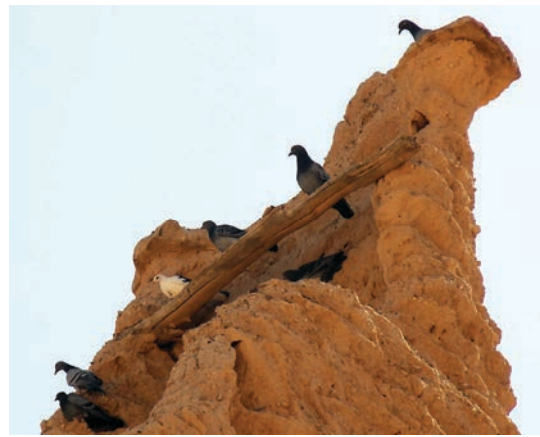
الصورة رقم (٣٣). جماعات الحمام المنزلي بسبالة موزي.

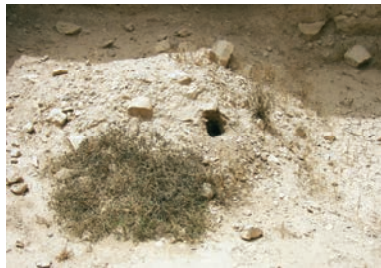
الصورة رقم (٣٧). أوكار بعض الزواحف بمسجد وسبالة موزي.

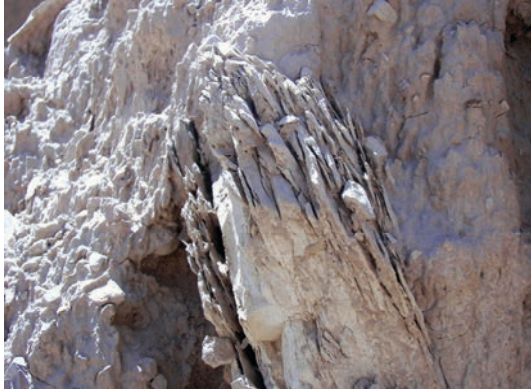
الصورة رقم (٣٩). التفتت السطحي لأحجار البناء.

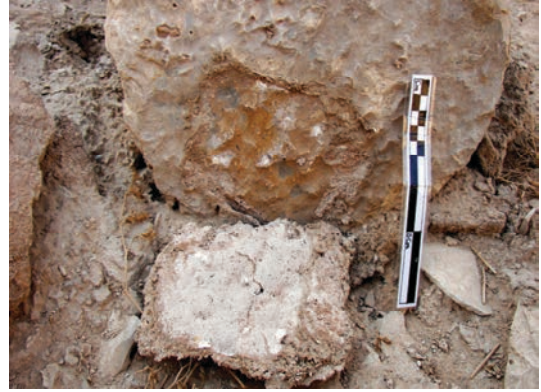
الصورة رقم (٣٨). انفصال طبقات المونة عن خرز الأعمدة نتيجة تبلور الأملاح.

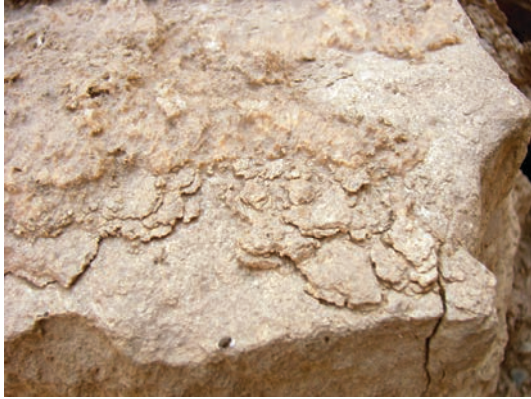
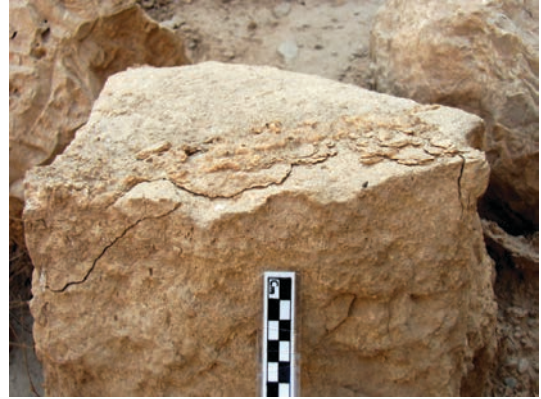
الصورة رقم (٤٠-أ، ب). التكلسات الملحية وانفصال الطبقات السطحية لأحجار مسجد وسبالة موزي.

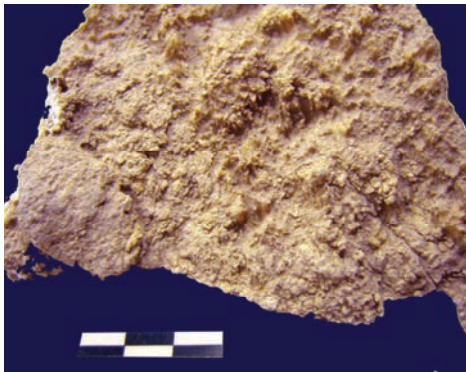
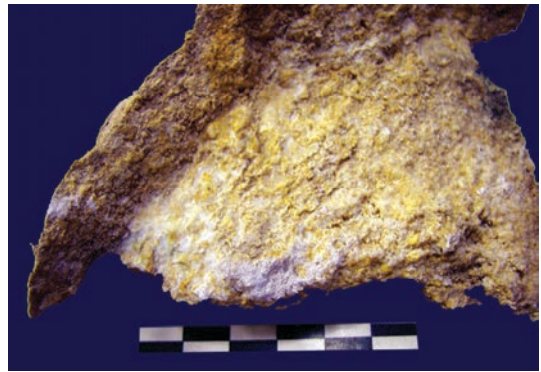
الصورة رقم (٤١-أ، ب). التكلسات الملحية وانفصال الطبقات السطحية بأحجار مسجد وسبالة موزي.

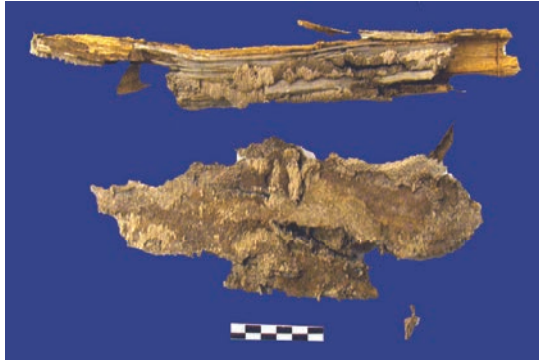
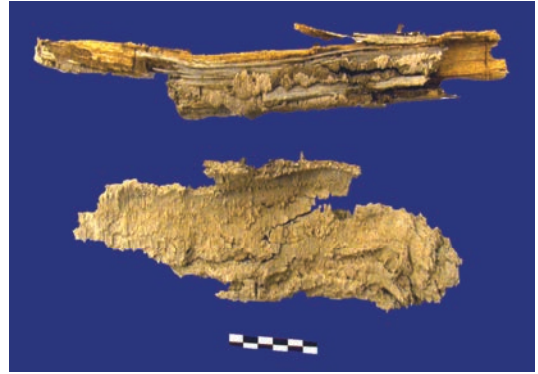
الصورة رقم (٤٢-أ، ب). ضعف وتهشم وتكلسات ملحية على أخشاب مسجد وسبالة موضي.

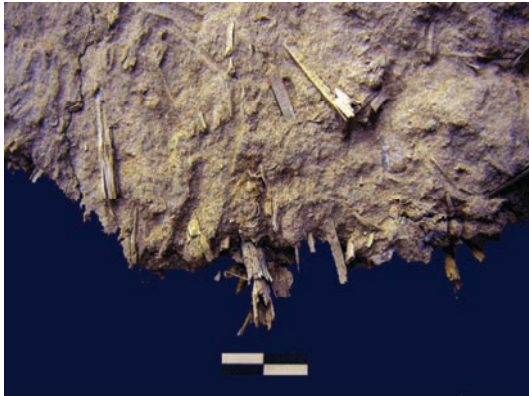
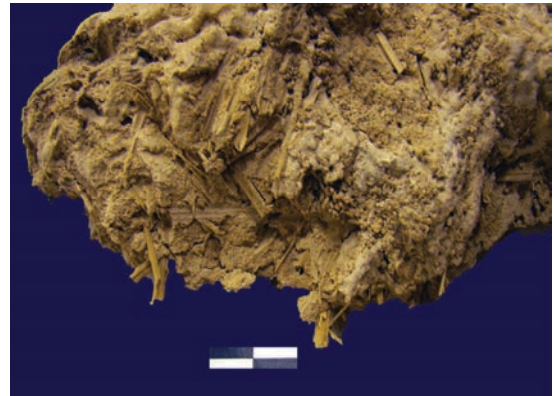
مختلفة الشدة كنتيجة أعمال الحفر واستخدام آلات ضخمة والناقلات الثقيلة في تنفيذ أعمال البنية التحتية. (Leroy et al., 2002: pp. 60-69). ومن خلال الفحص الدقيق لعينات الطوب اللبن تبين إضافة القش المقصوص بنسب كبيرة إلى خلطة الطين والملاط؛ مما أدى إلى إضعاف الطوب اللبن بدلاً من تماسكه خاصة في زيادة الرطوبة النسبية (6) (Sharon, 1987: p. 6) (انظر الصورة رقم ٤٣-أ، ب).

الصورة رقم (٤٣-أ، ب). ضعف اللبن وتهشمه نتيجة زيادة القش المقصوص في لبنات مسجد وسبالة موضي.
