## الكوارث الطبيعية واستدامة العمران « حالة بعض المراكز الحضرية بحوض وادي ملوية شرق المغرب »

# **Natural Disasters and Urban Sustainability: Case Study of Some Urban Basins of Moulouya River in Eastern Morocco**

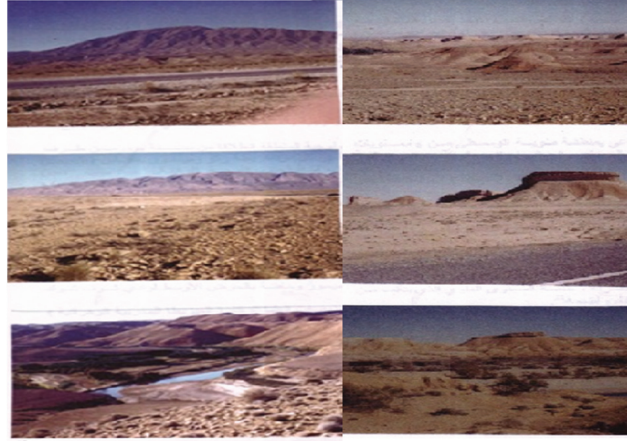
لوحة رقم ٢ : صور معبرة عن نوعية الصخور والقحولة السائدة بمنطقة ميسور

إن وقوع منطقة ملوية الوسطى في عروض المناطق الرطبة نسبيا إلا أنها ذات صفات ومميزات مشابهة للمناطق الصحراوية (أنظر لوحة الصور رقم: ٢)، ومرد ذلك إلى عدة عوامل منها القارية، الحصار التضاريسي

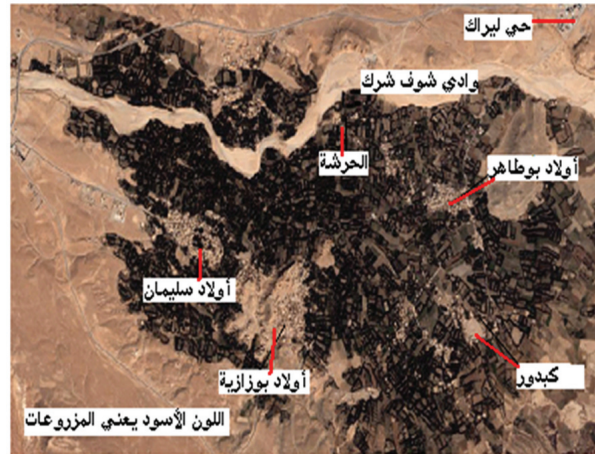
خريطة رقم: ٤: توطين المساكن والمزروعات بوادي شوف شرك الأسفل

وغمرت المجالات الواقعة في الجانب الأيمن من المجرى (انظر الخريطة رقم: ٣) ولحسن الحظ فقد وقعت الكارثة خلال النهار أي في حدود الساعة الواحدة والنصف بعد الظهر من يوم الجمعة ١٠ مارس ٢٠٠٨، وهكذا تضررت جل المساكن والمغروسات بدواوير المنطقة (انظر الخريطة رقم: ٤ الموضحة لأسماء الدواوير وكذا المجال الزراعي).
