## دراسة الوضع الراهن لمبنى مسجد وسبالة موزي بمحافظة الدرعية، المملكة العربية السعودية

عبدالناصر بن عبدالرحمن الزهراني

**ملخص البحث.** يلقي هذا البحث الضوء على الحالة الراهنة لمبنى مسجد وسبالة موزي بحي الطريف بمحافظة الدرعية، حيث يقوم بالتسجيل والتوثيق المعماري للمبنى، من خلال تحديث أعمال التسجيل الهندسي والرفع المعماري السابقة (الذي قام به المكتب السعودي للاستشارات الهندسية ونشرت نتائجه وكالة الآثار في ١٤٠٩هـ)، وتوقيع الحالة الراهنة وآخر المستجدات من مظاهر التلف، مع دراسة مظاهر التلف الإنشائي لعناصر المبنى من جدران وأعمدة وأسقف، ومواد البناء المختلفة المكونة له من خلال الملاحظة الميدانية، ثم تحليل مسببات مظاهر التلف والتدهور المختلفة للوقوف على عوامل وقوى التلف المؤثرة على مسجد وسبالة موزي، ووضع التوصيات الخاصة بالعلاج والترميم والصيانة للمبنى.

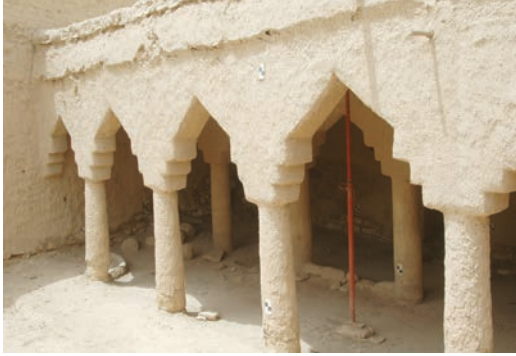
الصورة رقم (٩). واجهة مصابيح المسجد ذات الرؤوس المدببة من تشكيل أحجار الطبقة والأعمدة الدائرية والتيجان أعلاه.

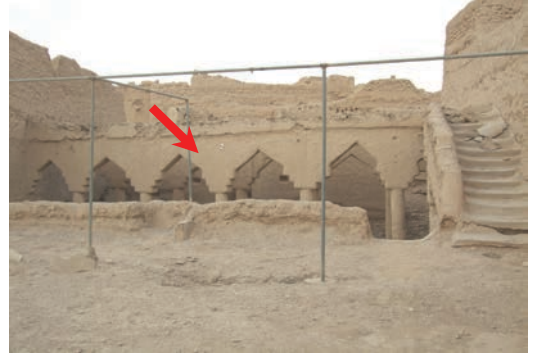
الصورة رقم (٨). واجهة مصابيح المسجد وجزء من سطح الخلوة والسلّم الصاعد لسطح المسجد.

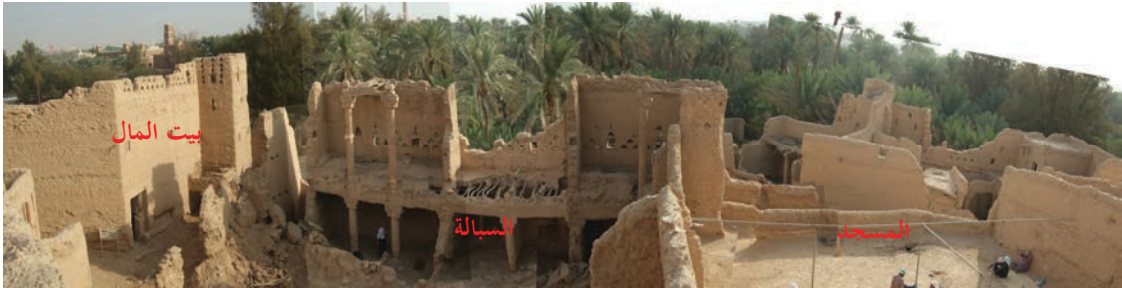
الصورة رقم (١٨). منظر عام يوضح سقف خلوة المسجد (يمين) والجانب الشرقي الداخلي من السبالة وبيت المال (يسار).

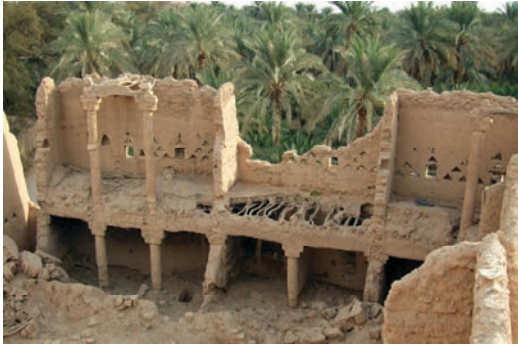
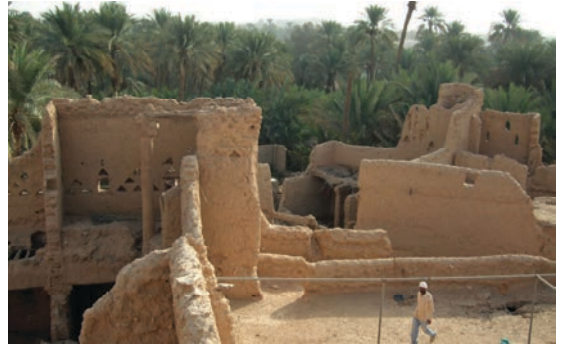
٣١

الصورة رقم (٣٠) و (٣١). كثافة المساحات الخضراء حول مبنى مسجد وسبالة موزي بحي الطريف.

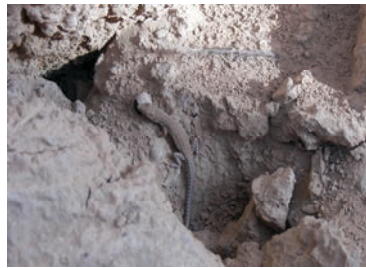
الصورة رقم (٣٦). بعض الزواحف الموجودة بمسجد وسبالة موزي.

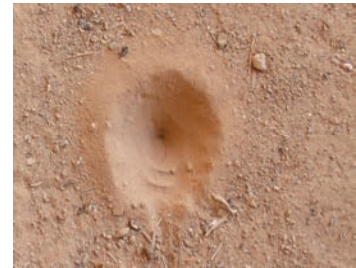
ويمام النخيل، الذي يبني أعشاشه في داخل فجوات التجوية مخلفاً فضلاته العضوية المضرة بمواد البناء. أما النمل الأبيض (White Termites) فهي حشرات تعيش في جماعات في الأماكن الحارة، في أنفاق تحت الأرض، وتستمد غذائها من الفضلات العضوية الموجودة في التربة. ويحدث النمل الأبيض

الصورة رقم (٣٥). بيوت النمل الأبيض بمسجد وسبالة موزي.
